ارزیابی نحوه شکست دو نوع پرسلن سرامکو و نوریتاكه به آلیاز بیس مثال کامند پس از آماده سازی های سطحی متفاوت

Evaluating the Failure Mode of Ceramco and Noritake porcelains Bonded to Commend Base Metal Alloy after Different Surface Treatments

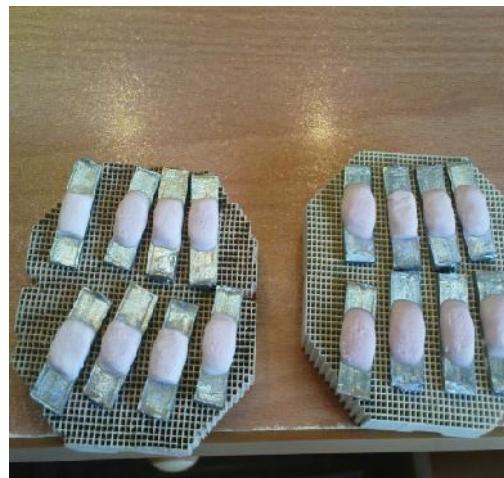
تصویر ۱: نمونه های چینی گذاری شده قبل از پخت

سپس چینی گذاری در یک سوم میانی نمونه های گروه اول تا چهارم با چینی سرامکو (Ceramco, Detnsply, USA) بر اساس دستور کارخانه سازنده انجام شد (تصویر ۱).

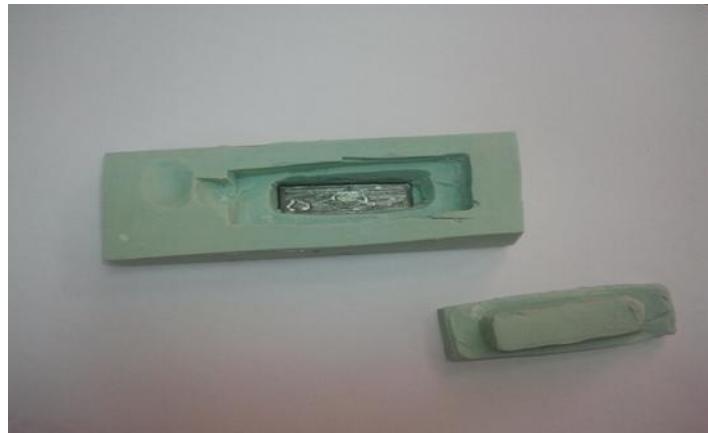
تصویر ۲: ایندکس سیلیکونی جهت چینی گذاری

جهت یکسان سازی ضخامت چینی، یک ایندکس سیلیکونی ساخته شد تا ضخامت چینی در تمام نمونه ها یکسان باشد. سپس کلیه نمونه ها گلیز شد.

در گروه های پنجم تا هشتم نیز مراحل آماده سازی ذکر شده برای گروه های اول تا چهارم به همان ترتیب انجام شد سپس چینی گذاری در یک سوم میانی نمونه ها با چینی نوریتاکه (EX-3, Noritake, Japan) بر اساس دستور کارخانه سازنده و با استفاده از ایندکس سیلیکونی ساخته شده جهت یکسان سازی ضخامت چینی انجام شد. در نهایت در تمام نمونه ها ضخامت چینی ۲ میلیمتر شد. (تصویر ۲)
